**BRÅDSKANDE: SÄKERHETSMEDDELANDE TILL
MARKNADEN – MDS-22-4339**

BD Plastipak™ 50 ml-spruta med Luer-Lok™-spets

REF: 300865 LOT-nummer: Samtliga inom utgångsdatum

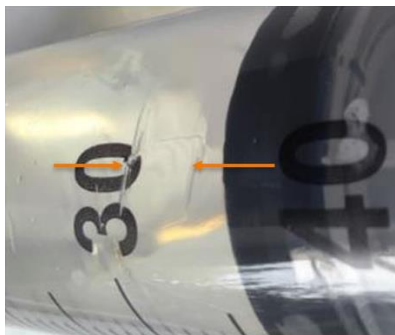
BD har fått flera kundklagomål från sjukhus i Frankrike där luft har observerats i en skadad spruta när den används i en pump. En skadad sprutcyllinder (exempel i figur 1) kan resultera i att kontakten tappas mellan proppen och cylinderväggen, vilket skapar en läckagebana. Man tror att denna luftinträngning, om den injiceras i patienten, kan resultera i en luftemboli.

Figur 1: Exempel på skada på sprutcylindern på BD Plastipak™ 50 ml-spruta med Luer-Lok™-spets

1. Följ god klinisk praxis angående inspektion av medicinsk utrustning för skador, integritet och funktion före, under och efter användning. Enheter där skador upptäckts ska inte användas.
2. Om du identifierar skador på sprutan, rapportera det som ett klagomål enligt er normala rutin.
3. Om du har distribuerat produkten vidare, vänligen identifiera dessa anläggningar och meddela dem omedelbart om detta rådgivande meddelande.
4. Fyll i kundsvarsformuläret på sidan 4 för att ange att du har läst och bekräftar detta rådgivande meddelande.
5. Skicka tillbaka det ifyllda kundsvarsformuläret till Plastipakfsa@sedgwick.com så snart som möjligt eller senast 01/05/2022

1. BD kommer att uppdatera produktmärkningen till: "Använd inte om produkten eller förpackningen är skadad."
2. Efter en undersökning som utförts av teknik- och kvalitetspersonal där dessa tillverkas har tekniska processförbättringar identifierats för att förbättra upptäckten och avvisandet av skadade sprutor. Dessa förbättringar kommer att implementeras i mars 2022.
