**Datum:** Juli 2025

## Säkerhetsmeddelande till marknaden

### Dexcom mottagare utan pekskärm – FAS-SD-25-001 - US-MF-000010694

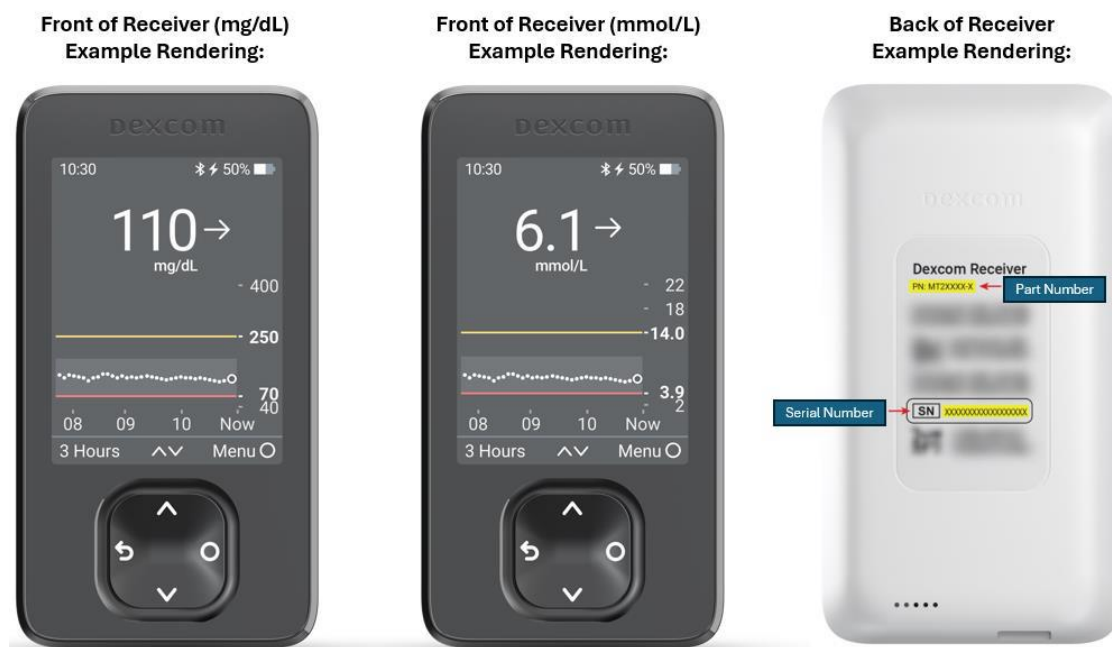
Bild 2: Exempelbilder av påverkad mottagare:

Obs: Artikelnummer och serienummer finns båda angivna på baksidan av mottagaren, som visas i bilden till höger/nedan:

- Kontrollera om din mottagare är drabbad av detta problem: Kontrollera serienumret (se referensbild 2 nedan för serienummers placering) för alla mottagare du använder, med ett artikelnummer som anges i Tabell 1, genom att besöka denna webbsida: <https://www.dexcom.com/checkreceiver>
