**BRÅDSKANDE SÄKERHETSMEDDELANDE TILL MARKNADEN**

Ang: FSCA 745922 – HLS &amp; PLS Set – potentiellt äventyrad sterilbarriär

HLS Set Advanced och PLS Set är avsedda att användas för extrakorporeal cirkulation för lung- och/eller hjärtcirkulationsstöd.

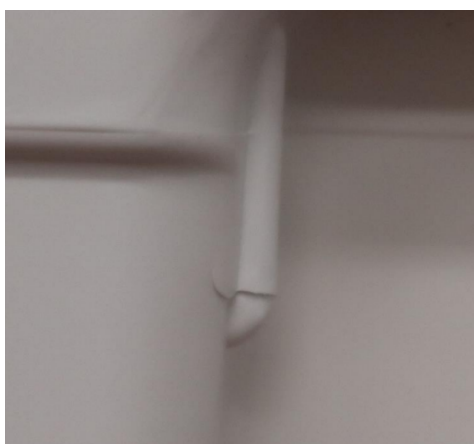
<p>Fel fall 1 (HLS+PLS): Skador på huvudförpackningen (intellipack) till följd av fel i tillverkningsprocessen:</p> <p>I samband med integritetstester av det sterila barriärsystemet har MCP upptäckt en defekt (synliga märken och sprickor efter belastning) i intellipack förpackningsbricka som kan uppstå under produktion. Denna defekt kan göra att den sterila barriären hos HLS/PLS-seten äventyras.</p> <p>Korrigerande åtgärd genomförd 2023-03-07: Ändring av produktionsprocessen och införande av hundra procentig inspektion.</p>	
---	--

<p>Område på intellipack förpackningsbricka där defekten upptäcktes med exempel på spricka</p>
  <p>Intellipack förpackningsbricka utan skador eller märken efter belastning</p>	  <p>Vita märken på intellipack förpackningsbricka</p>

<p>Exempel på en spricka i intellipack-förpackningsbrickan</p>	  <p>Exempel på en spricka i intellipack-förpackningsbrickan</p>

- Gör en visuell inspektion av huvudförpackningen, kontrollera om det finns synliga märken efter belastning eller skador på förpackningen. Om det finns synliga märken efter belastning på förpackningen ska du inte använda produkten utan returnera den för utbyte eller kreditnota. I bilaga II finns en detaljerad instruktion om hur du kontrollerar dina produkter avseende respektive felmönster.

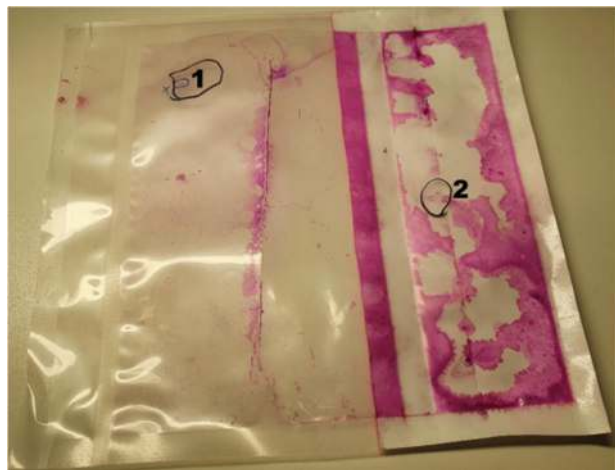
Fel fall 2 (HLS): Skada på sekundär förpackning till följd av fel i tillverkningsprocessen i kombination med värsta tillstånd av transportförhållanden.

Skada på Tyvek-komponenterna. Kombinationen av fel i tillverkningsprocessen och belastning under transport kan leda till perforering av den sekundära förpackningen. Denna defekt kan göra att integriteten hos den sekundära sterila barriären hos HLS/PLS-seten äventyras.

(Bilden är endast avsedd för visualisering av bläcktestning under laboratorieförhållanden och inkluderades med avseende på fullständighet.)

Korrigerande åtgärd genomförd 2023-03-07:  
Ändring av tillverkningsprocessen och införande av hundra procentig inspektion.
