## Säkerhetsmeddelande till marknaden

### Ambu® VivaSight™ 2 DLT

**Ambu A/S – Single Registration (SRN): DK-MF-000001437**

**19 September 2024**

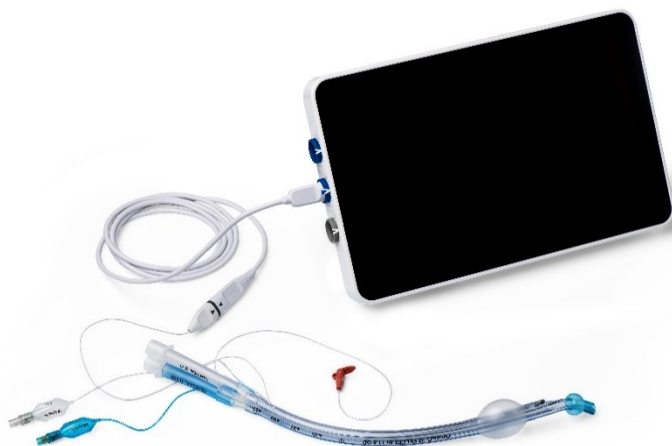
#### Utgångsdatum

#### Ambu® VivaSight™ 2 DLT Kit 35 Fr - LEFT

Kit - Double lumen endobronchial tube with camera  
 DE: Set - Doppellumentubus mit Kamera, ES: Kit - Tubo de doble luz con cámara, FR: Kit - Sonde double lumière avec camera, IT: Kit - Tubo endotracheale a lume doppio con videocamera, PT: Kit - Tubo endobronquial de duplo lúmen com câmara

REF 412351000

LOT XXXXXX

YYYY-MM-DD

US: Rx Lot-nr

Kontrollera om någon av dina Ambu® VivaSight™ 2 DLT-produkter har lot-nr och utgångsdatum som infaller inom de perioder som anges på sidan 1 i detta säkerhetsmeddelande.<sup>1</sup> Om så är fallet ska du inte använda produkten och du måste kassera de produkter som hittats.
