## **Viktigt Säkerhetsmeddelande (FSN)**

### **Svalgtuber**

| 1. Säkerhetsmeddelande (FSN) information | |
|---|---|
| FSN referensnummer* | CAR196 |

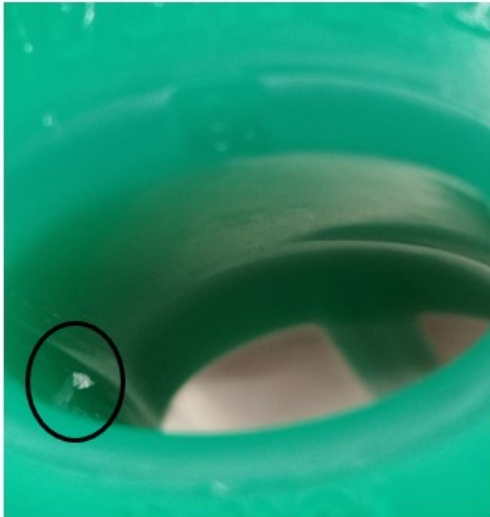
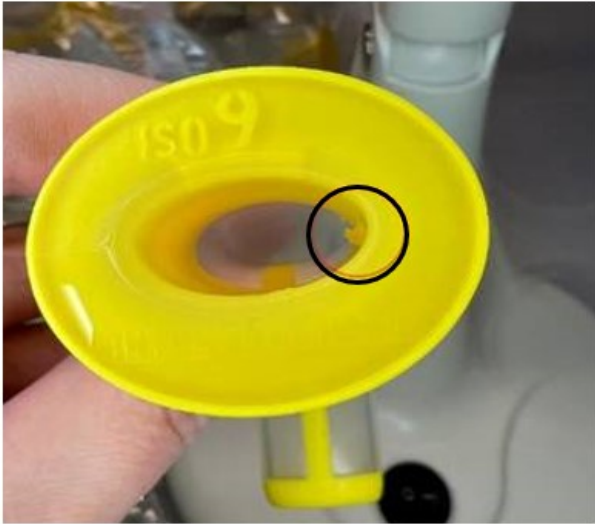
| 2. Orsak till korrigerande säkerhetsåtgärd (FSCA)* | |
|---|---|
| 2. | 1. Beskrivning av produktproblemet*<br><br>Under tillverkning har små plastgrader/gjuttränder identifierats inuti svalgtuben, som syns här:<br><br><div style="display: flex; justify-content: space-around;"> </div> |
| 2. | 2. Fara som lett till FSCA*<br><br>Enheten är potentiellt kontaminerad med små plastgrader/gjuttränder inuti svalgtuben eller förpackningen från tillverkningsprocessen. Om graden/gjutspånet lossnar och inhaleras kan detta resultera i potentiella komplikationer som hinder i luftväg, hudirritation, inflammation och infektion. |

| 2. | <b>6. Bakgrund till ärendet</b><br>En avvikelse har rapporterats gällande plastgrader som hittats inuti svalgtuber under tillverkningen. Felet förorsakades av att skadad produktionsutrustning kom i kontakt med insidan av svalgtuben, vilket sedan dess har åtgärdats utan att ytterligare problem har identifierats. Ytterligare utvärdering av produkter och tillverkningsregister har gjort det möjligt för oss att bekräfta produktsortimentet och batchnumren under denna FSCA. Inga rapporter om detta problem har hittills rapporterats från marknaden. | |

| | <p>Vänligen distribuera detta säkerhetsmeddelande till alla potentiella användare av i-view-enheter som listas ovan inom er verksamhet. Detta för att de ska bli medvetna om det potentiella problemet och kunna utföra följande åtgärder.</p> <p>1. Identifiera och spärra alla potentiellt påverkade produkter av den berörda artikeln och LOT-nummer som anges ovan.</p> <p>2. Fyll vänligen i svarsformuläret nedan för att bekräfta de produkter du har identifierat för att kunna ordna upphämtning av enheterna samt kreditering.</p> <p>3. Om du inte har några berörda enheter på lager, vänligen bekräfta det genom att fylla i svarsformuläret nedan.</p> <p><b>Vänligen notera:</b> Detta är en produktåterkallelse.</p> <p>Fortsätt att rapportera alla negativa händelser som involverar denna produkt till Intersurgical.</p> | |

| 3. | <b>5. Åtgärd som genomförs av tillverkaren</b><br><br><div style="display: flex; justify-content: space-between;"> <div> <input checked="" type="checkbox"/> Borttagenade av artikel<br/> <input type="checkbox"/> Uppgradering av mjukvara<br/> <input type="checkbox"/> Övrigt </div> <div> <input type="checkbox"/> Modifiering/inspektion på plats<br/> <input type="checkbox"/> IFU eller ändring av etikettering<br/> <input type="checkbox"/> Ingen </div> </div><br>Vi har implementerat korrigerande åtgärder i tillverkningsprocessen för att eliminera detta problem vid framtida försörjning. | |
